RAPPORT D'ESSAI N° 26021044 CONCERNANT LE COMPORTEMENT AU FEU D'UN ELEMENT DE FAÇADE

Essai de recherche, au L.E.P.I.R. 2, d'une façade intégrant dans sa constitution les matériaux bois et paille.

Evaluation de l'indice " C + D ".

28 JUILLET 2009

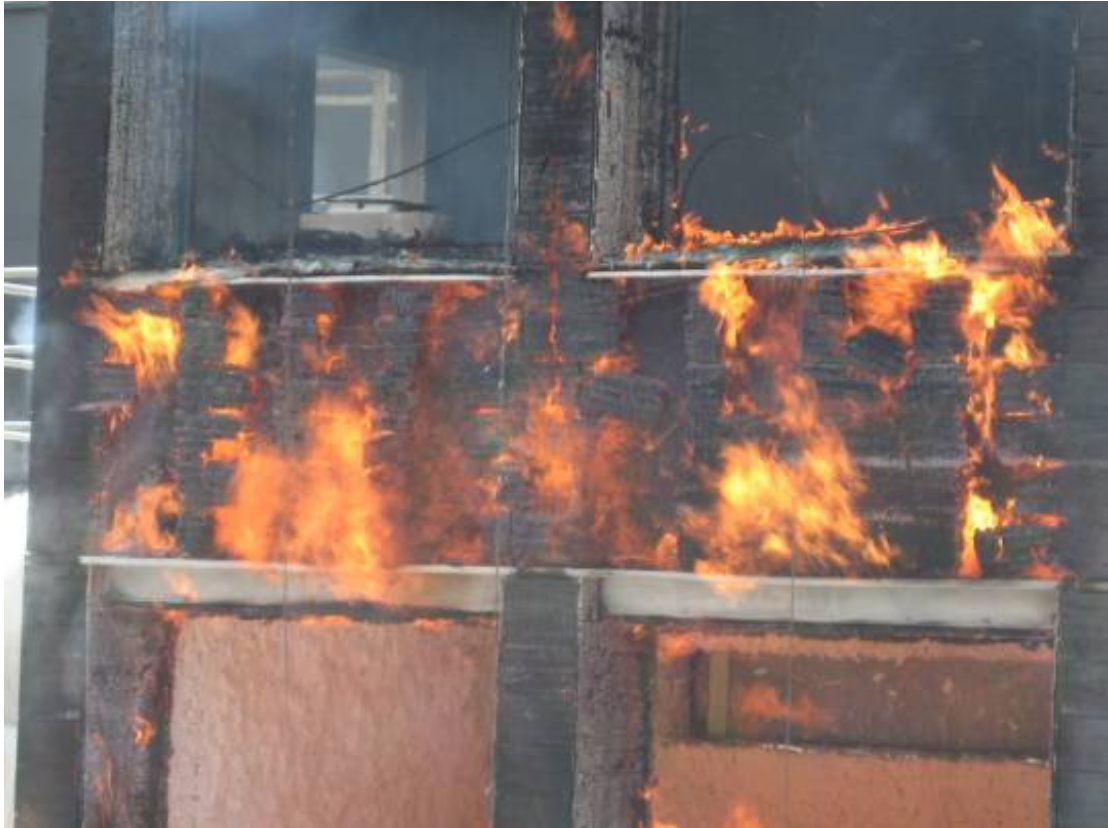
0 h 15 min	N	Faïençage visible du parement des allèges et du trumeau central.
0 h 18 min	N N+1	Régression du foyer. Inflammation continue au niveau des parements d'allèges. Inflammation du trumeau central entre les modules A et B.
0 h 21 min	N+2	Inflammation du bardage en partie basse des allèges.
0 h 25 min	N+2	Inflammation du bardage à mi-hauteur des allèges.
0 h 28 min	N+2	Progression de l'inflammation du bardage en partie haute des allèges.
0 h 30 min	N	Extinction du foyer à la lance d'incendie.

Détail allèges niveau N à t = 15 min

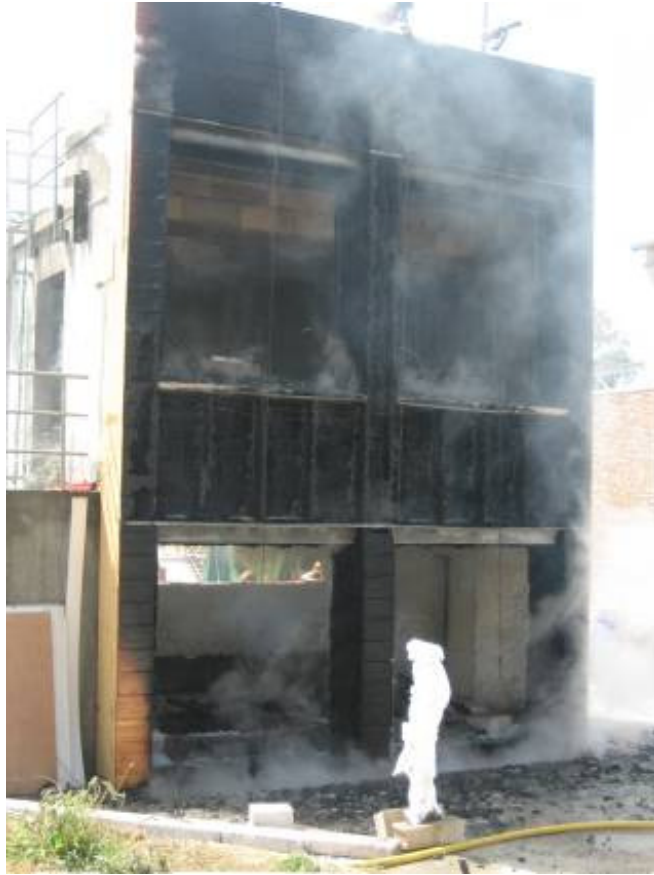
L'élément de façade présenté à l'essai n'a pas satisfait au critère de non propagation du front de flammes jusqu'au niveau N+2.

L'inflammation constatée au niveau N+2 à partir de la 21^{ème} minute d'essai est due à la sollicitation du bardage et des parements d'allège par les gaz chauds résultant principalement de la carbonisation du trumeau central des niveaux N et N +1. Les gaz chauds se sont canalisés dans la lame d'air formée entre le bardage et le parement extérieur sur la hauteur du trumeau central. Cette observation est confirmée par la présence de flammes en dards en tête du trumeau central N+1 à la 12^{ème} minute.

Vue de la façade à l'arrêt de l'essai

Assurer un recoupement supplémentaire de la lame d'air permettra de retarder l'inflammation de l'allège du niveau N+2. Le recoupement peut être réalisé en assurant la continuité de la tôle acier de déflecteur, située en tête des allèges, sur toute la longueur de la façade, ou en mettant en œuvre des profilés horizontaux en bois durs d'épaisseur minimale 60 millimètres.

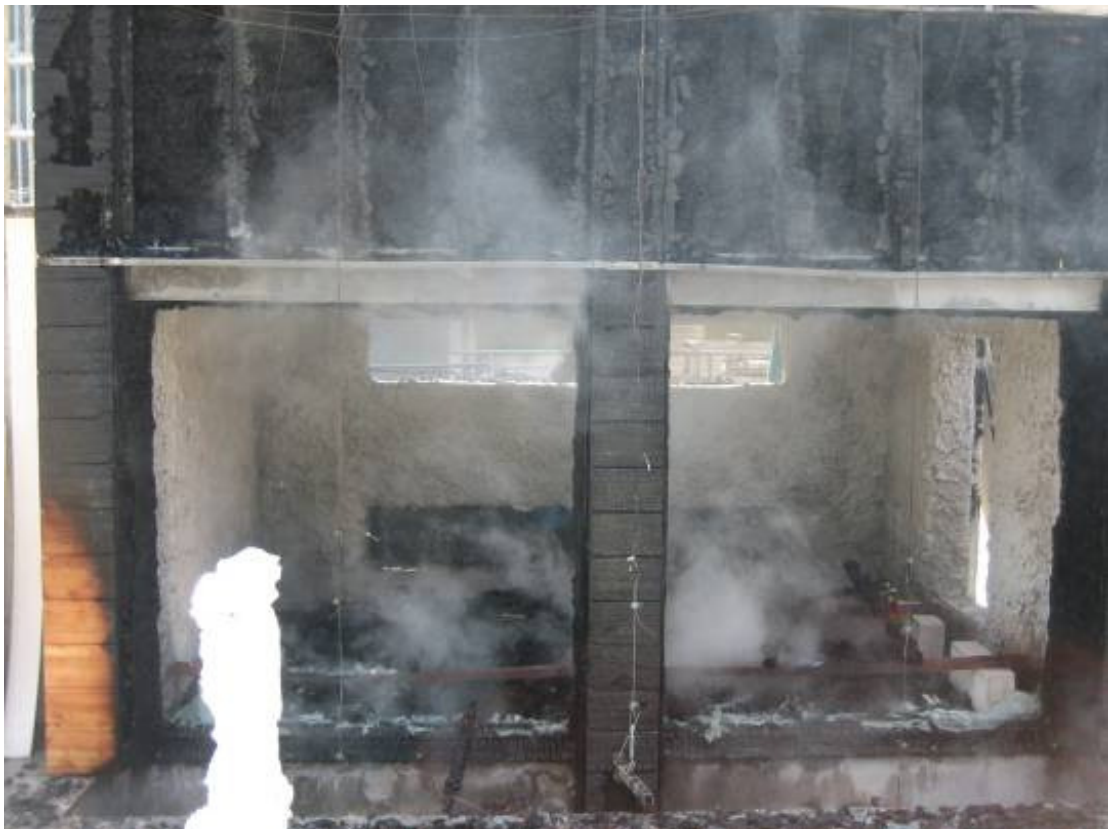
- Destruction totale des châssis vision.
- Carbonisation des revêtements d'embrasure. Les montants d'encadrement des trumeaux sont visibles et sains.
- Carbonisation du bardage sur toute la hauteur du trumeau central mais toujours en place. Carbonisation du bardage sur la 1/2 supérieure des trumeaux latéraux.

- Tôles acier de recouplement de vide d'air festonnées mais toujours en place.
- Destruction du bardage et du parement des allèges et du trumeau central. La paille présente une face extérieure visible et carbonisée. Après dépose des parties noircies et/ou carbonisées, on constate une épaisseur saine d'environ 280 millimètres.
La face coté âme du parement intérieur des allèges présente des traces de carbonisation. Celles-ci sont dues aux reprises d'inflammations survenues après essai.

Détail des allèges et trumeau central niveau N

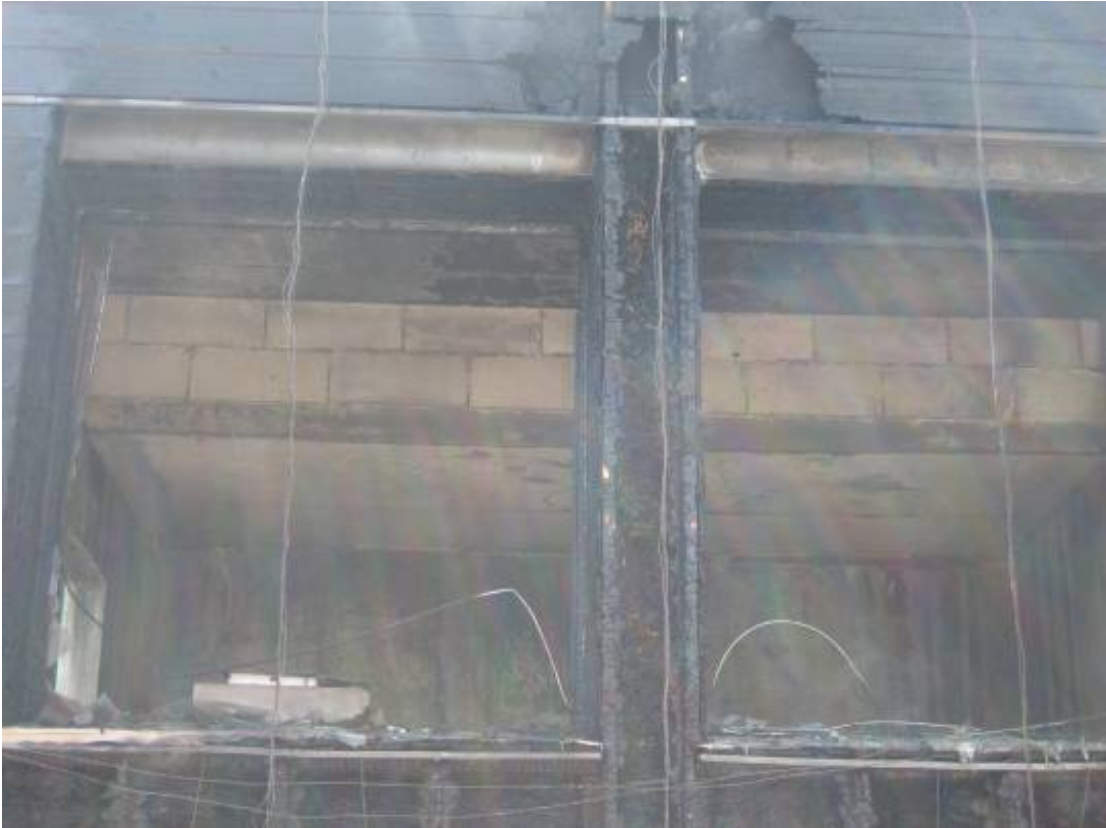
- Carbonisation de la face extérieure des châssis vision toujours en place.
- Destruction du bardage et parement extérieur du trumeau central.
- Carbonisation du bardage sur les trumeaux latéraux toujours en place.

- Carbonisation des embrasures mais toujours en place.
- Fusion des tôles aluminium de déflecteur. Festonnage des tôles acier mais celles-ci sont toujours en place coincées entre l'habillage d'embrasure carbonisé et le chant supérieur des caissons d'allège.

Vue du trumeau central N+1 et parties basses d'allèges

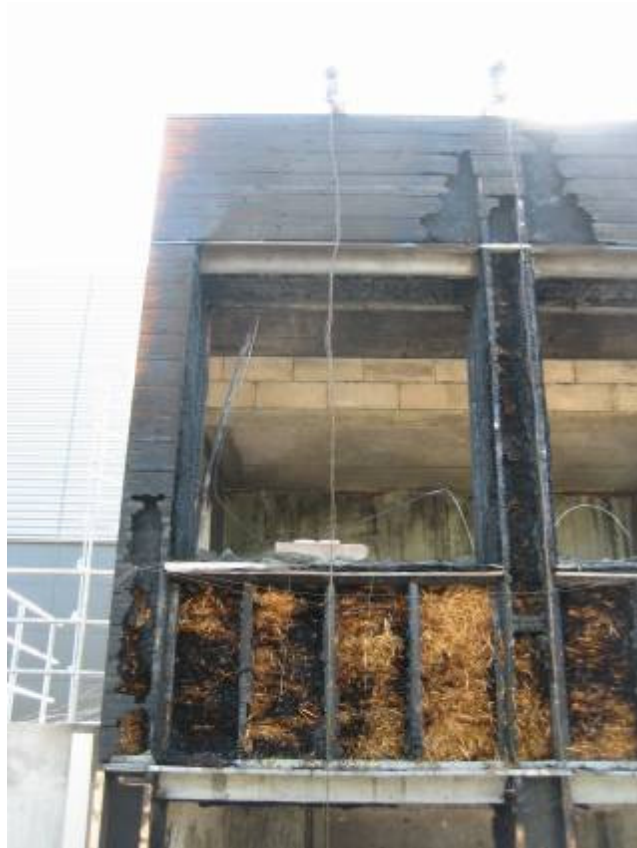
- Destruction du bardage du trumeau central.
- Carbonisation du bardage au niveau des allèges mais celui-ci est toujours en place.
- Destruction du bardage et faïençage du parement des allèges uniquement aux abords du trumeau central. Ailleurs, le parement n'est pas faïencé, juste noirci (noir de fumée). La paille est saine.

Vue des niveaux N+1 et N+2 (SUD)

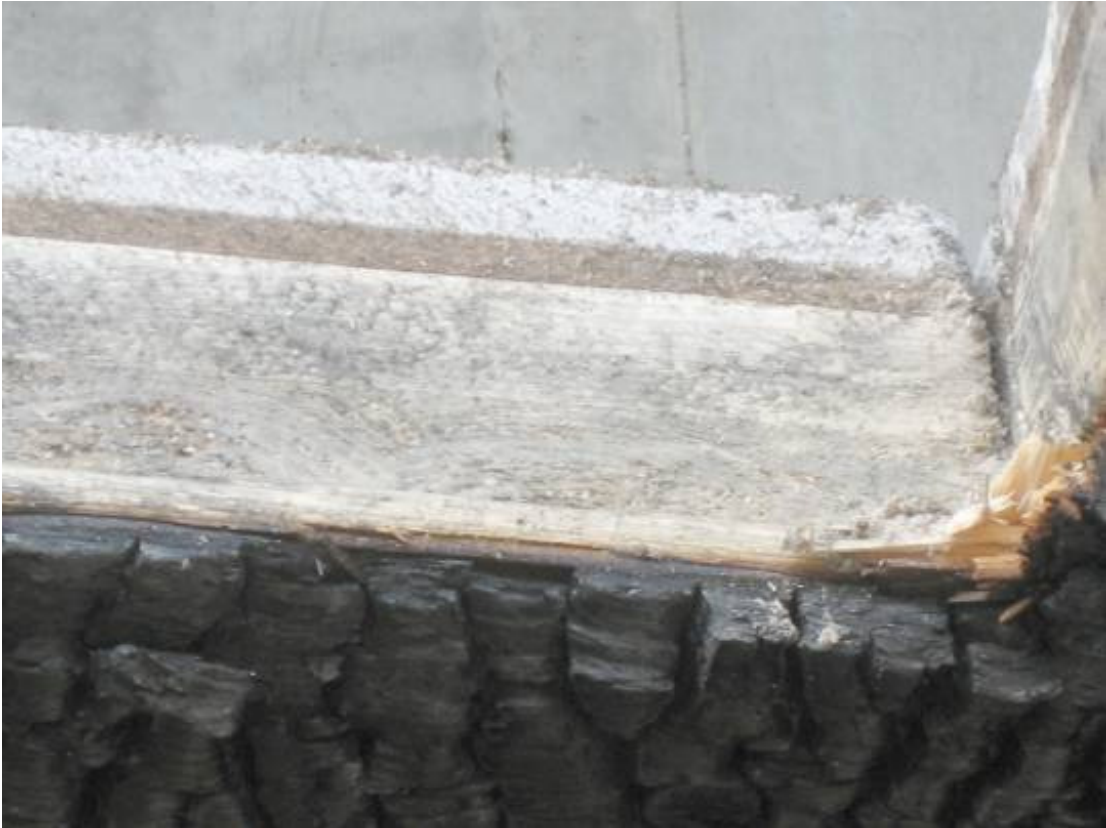
- Plancher NORD
Carbonisation et faïençage de la face exposée du parement de plancher sur une épaisseur moyenne de 20 millimètres (70 millimètres de bois sain). Aucune trace de percement.

Coupe du plancher NORD en partie courante

La stabilité au feu de ce plancher doit être vérifiée en prenant en compte l'épaisseur restante de la première couche qui se trouve dans le sens porteur. Bien sûr dans le calcul de vérification de la stabilité du plancher il ne faut tenir compte que des couches placées au sens porteur de ce type de plancher aux panneaux croisés.

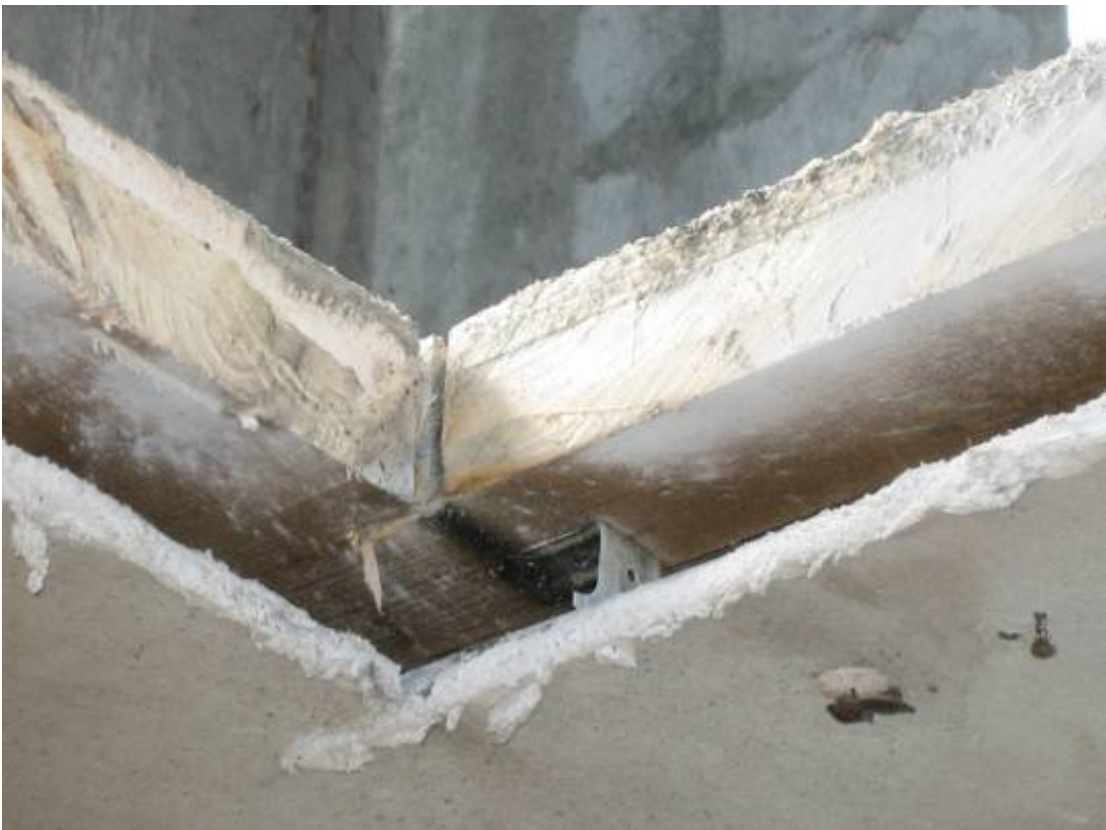
- Plancher SUD
Chute de la 1^{ère} peau exposée du faux plafond. Aucune trace de percement, aucune carbonisation visible en sous face du parement de plancher.

Coupe du plancher SUD en partie courante

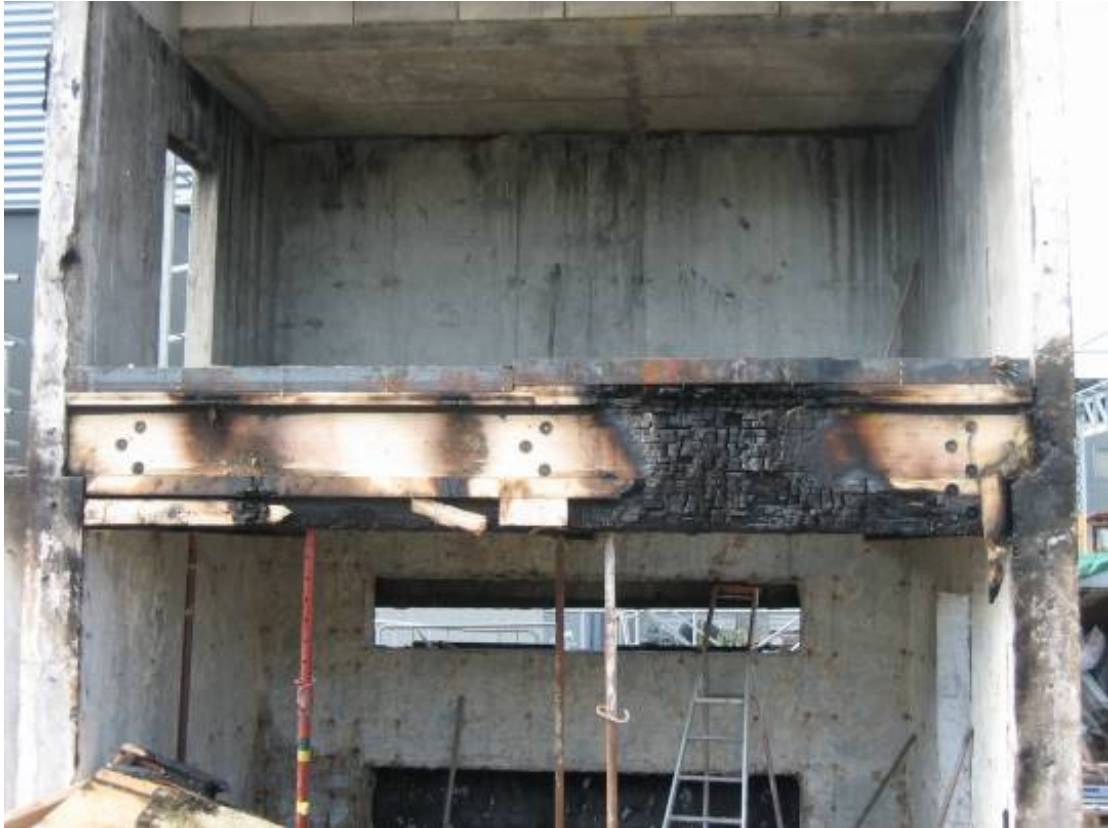
- Carbonisation et faïençage des poutres. Section saine de bois mesurée à la jonction entre la poutre transversale et la poutre longitudinale centrale de (h x e) 570 x 100 à 120 millimètres. Les étriers acier d'assemblage sont découverts au niveau de la semelle (carbonisation du bois sur environ 30 millimètres) et de l'âme (carbonisation du bois sur environ 20 millimètres).
- En face exposée du trumeau central, destruction des plaques de FERMACELL, du parement bois et de la paille sur une épaisseur d'environ 100 millimètres.

Vue de la poutre transversale après dépose des allèges
