RAPPORT D'ESSAI N° 26021044 CONCERNANT LE COMPORTEMENT AU FEU D'UN ELEMENT DE FAÇADE

Essai de recherche, au L.E.P.I.R. 2, d'une façade intégrant dans sa constitution les matériaux bois et paille.

Evaluation de l'indice " C + D ".

28 JUILLET 2009

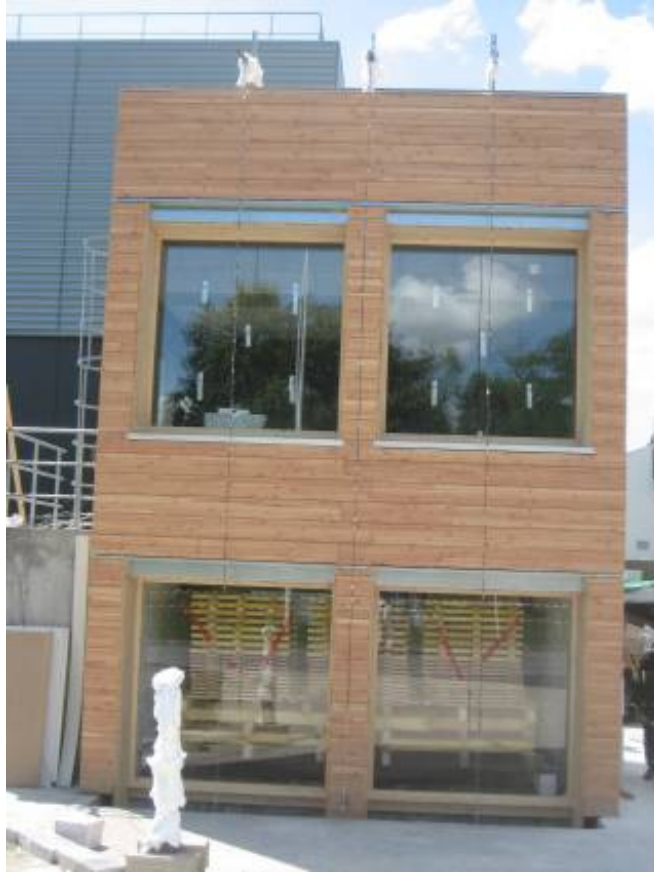
Vue de la façade à t = 0

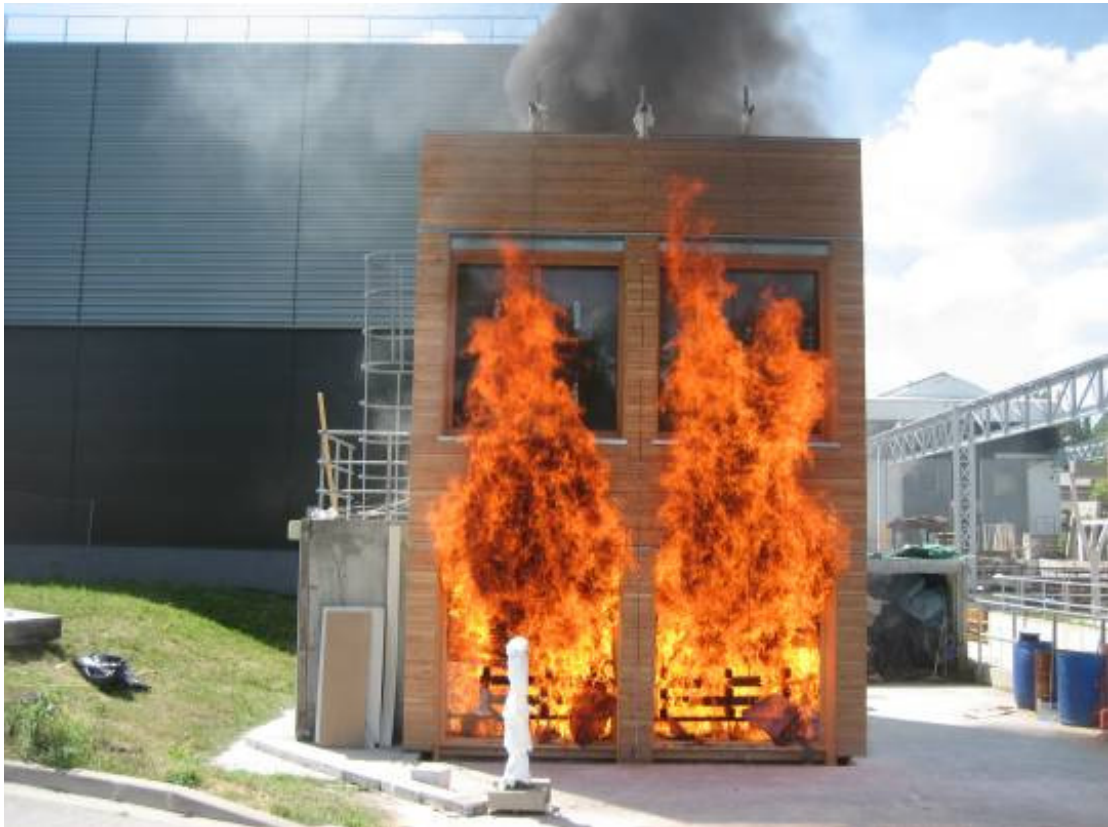
Vue de la façade à t = 37 sec

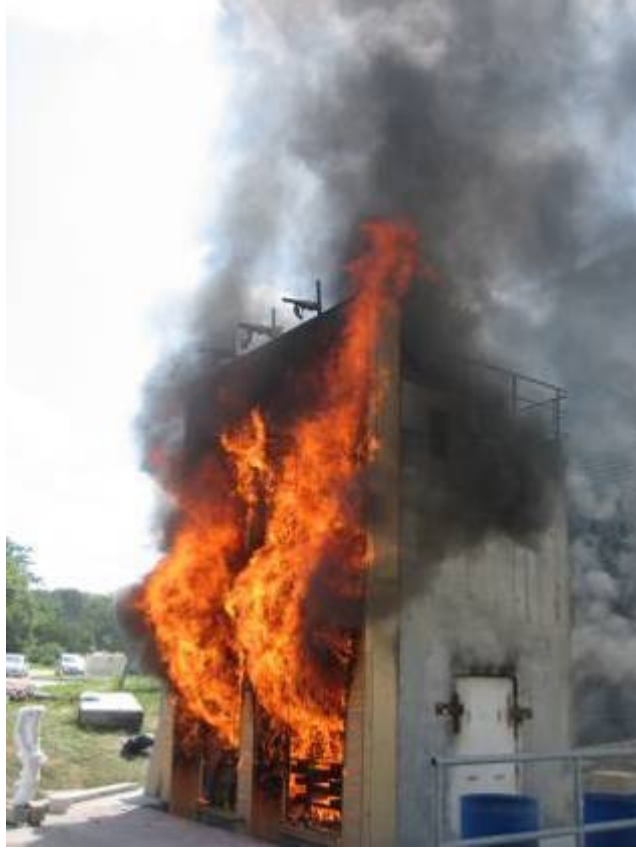
Vue de la façade à t = 2 min

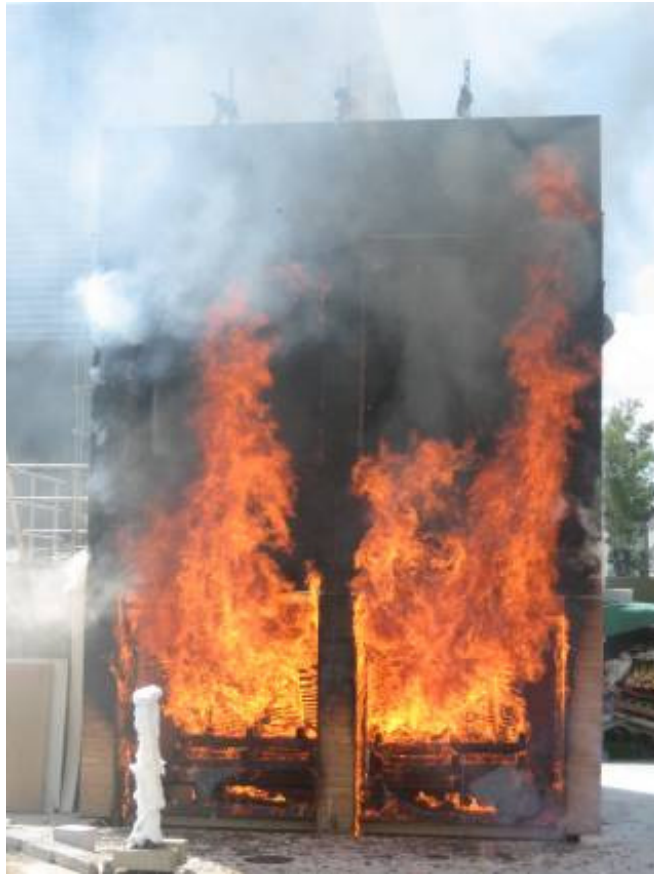
Vue de la façade à t = 7 min

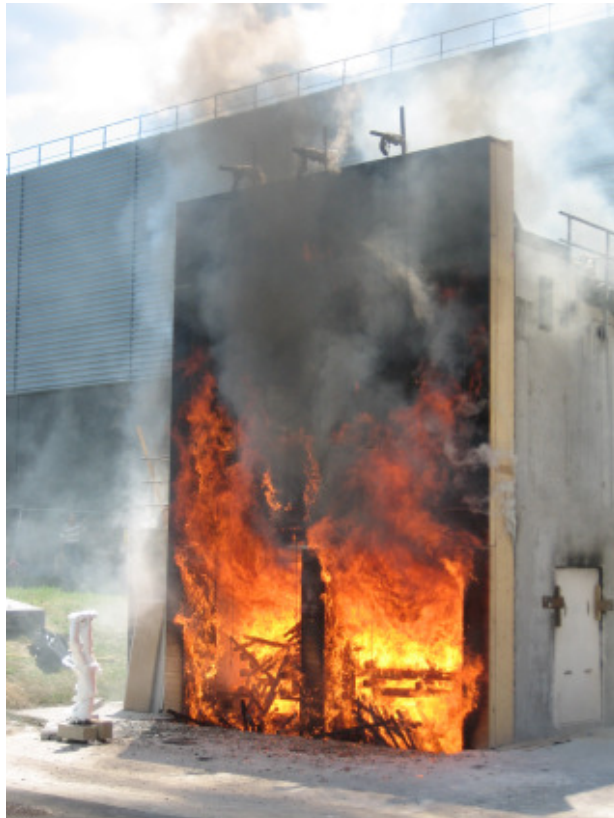
Vue de la façade à t = 10 min

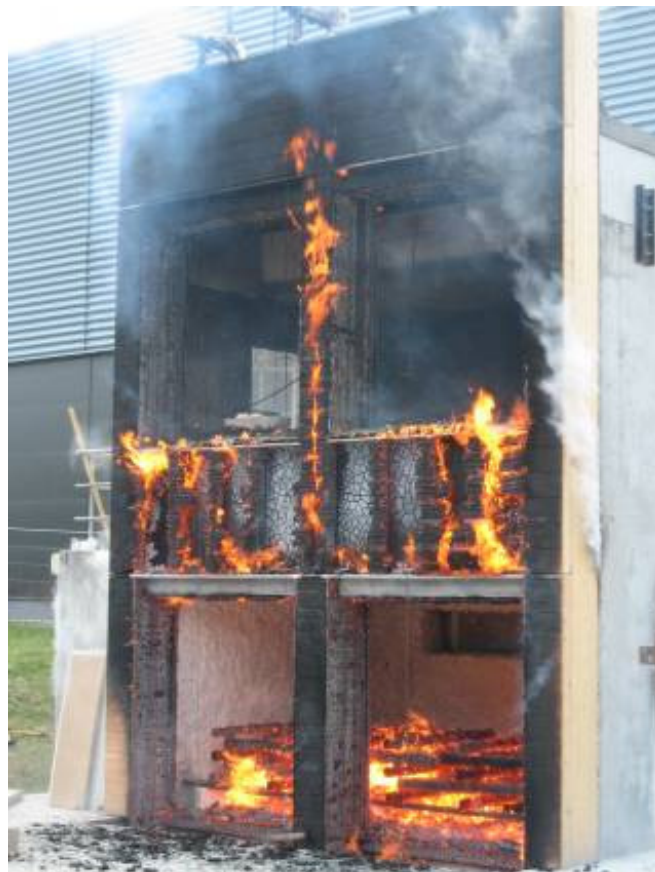
Vue de la façade à t = 18 min

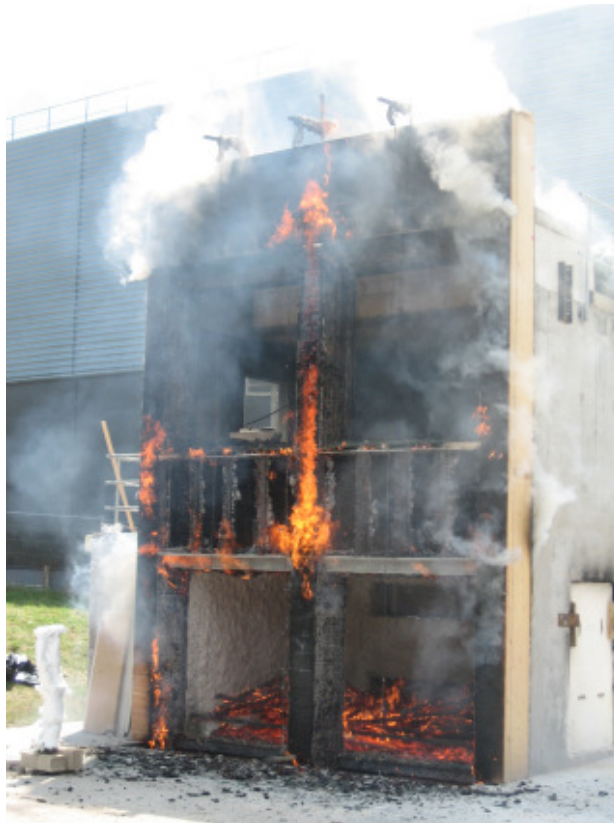
Vue de la façade à t = 28 min

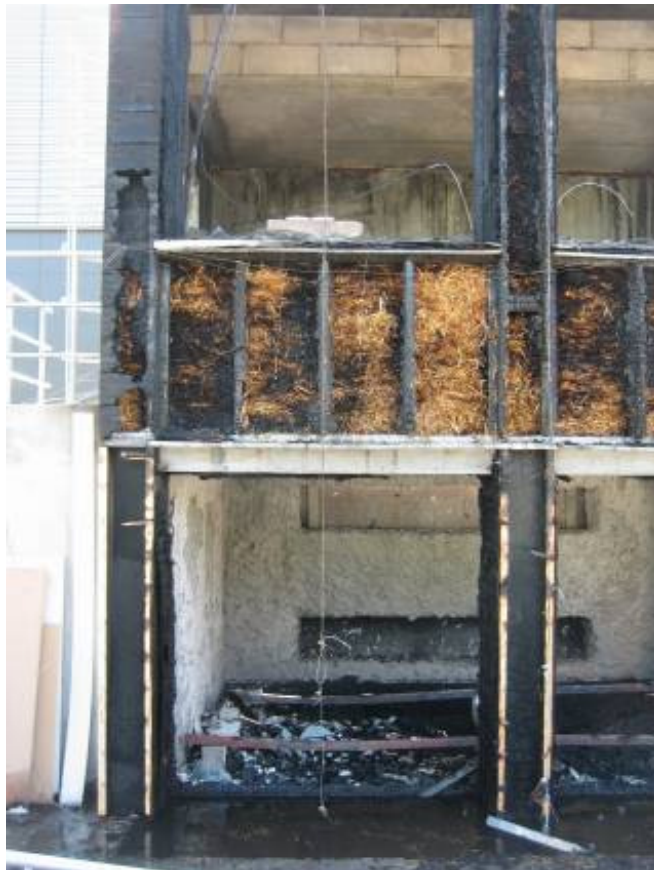
Vue de l'allège SUD après refroidissement

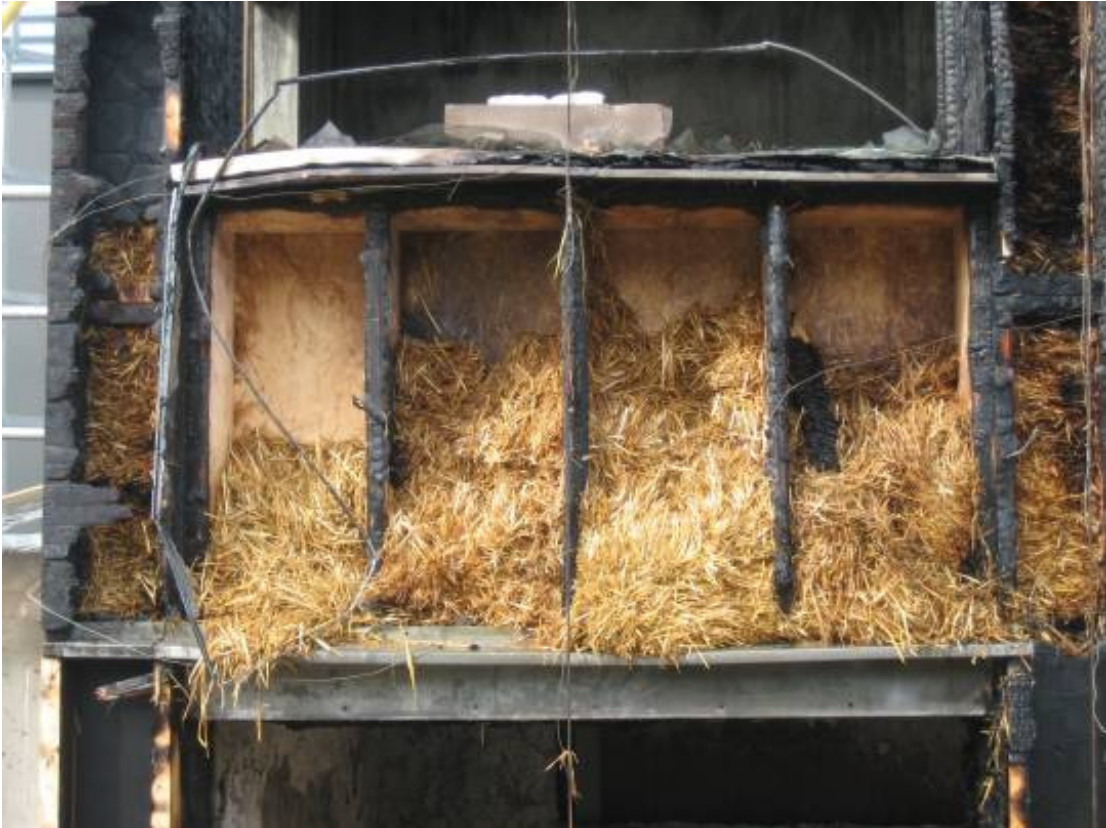
Allège N+1 SUD après dépose de la paille

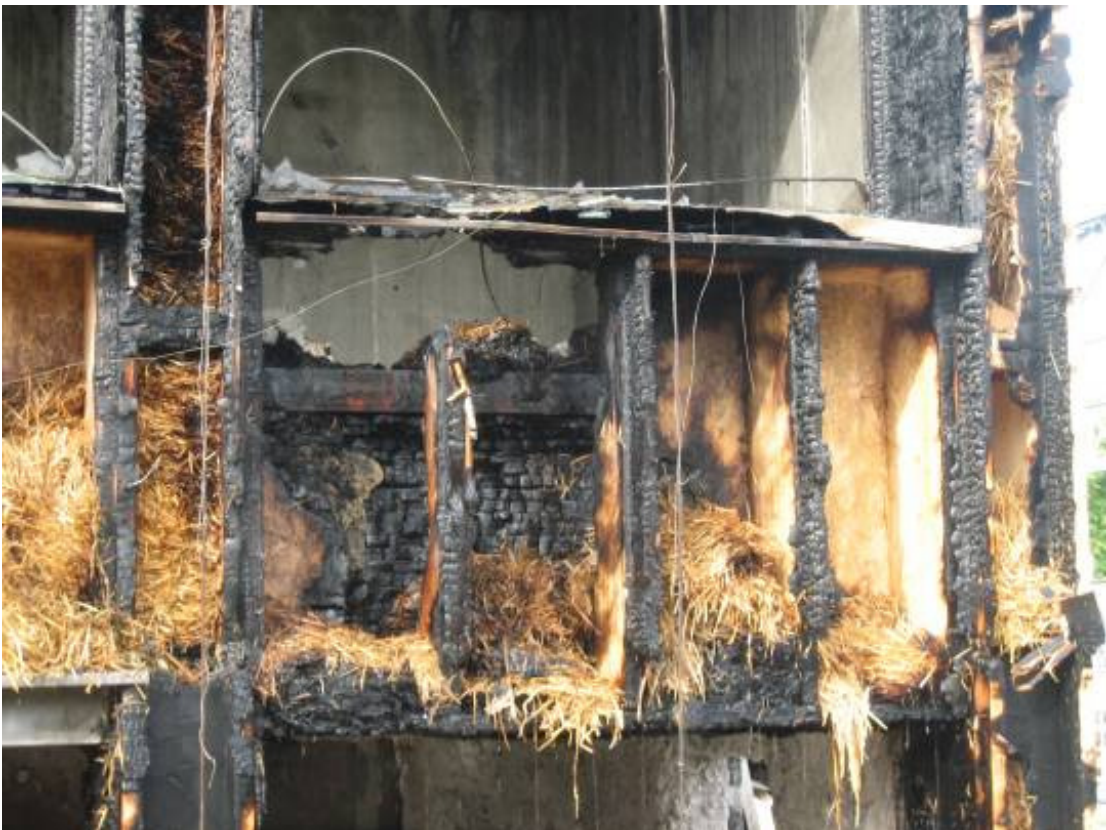
Allège N+1 NORD après dépose de la paille

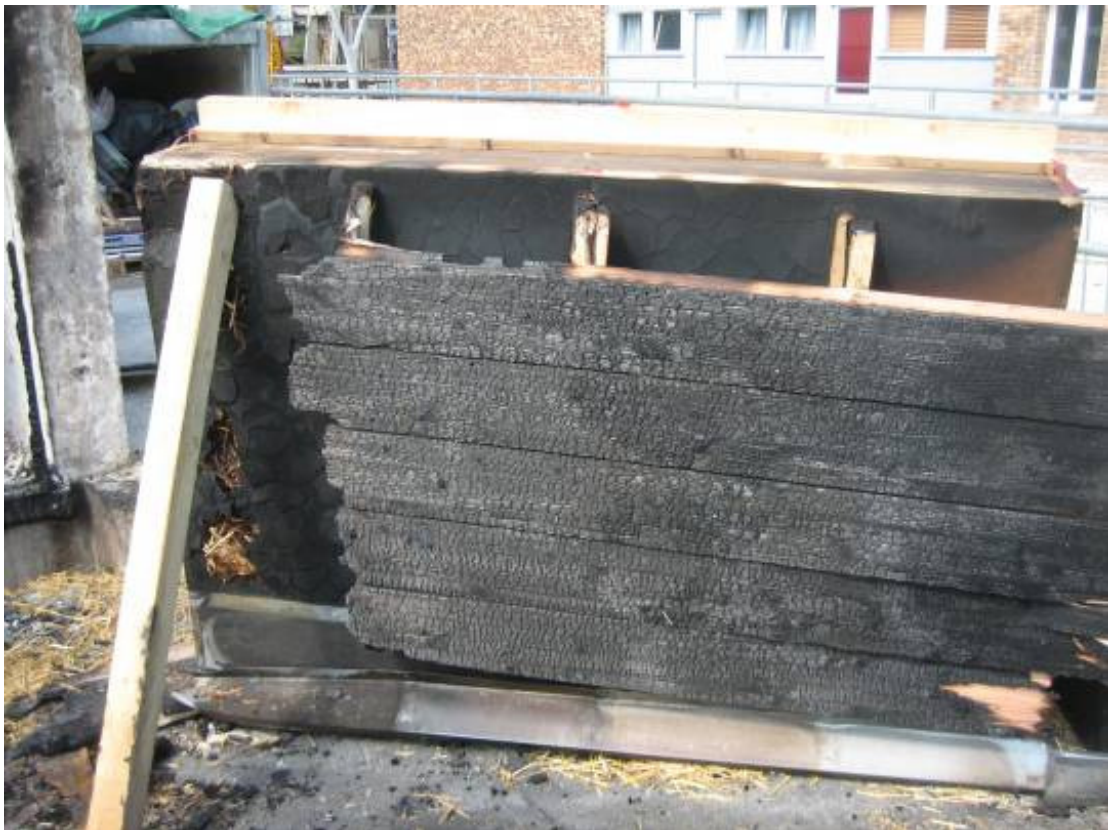
Vue de l'allège NORD niveau N+1
