RAPPORT D'ESSAI N° 26021044 CONCERNANT LE COMPORTEMENT AU FEU D'UN ELEMENT DE FAÇADE

Essai de recherche, au L.E.P.I.R. 2, d'une façade intégrant dans sa constitution les matériaux bois et paille.

Evaluation de l'indice " C + D ".

28 JUILLET 2009

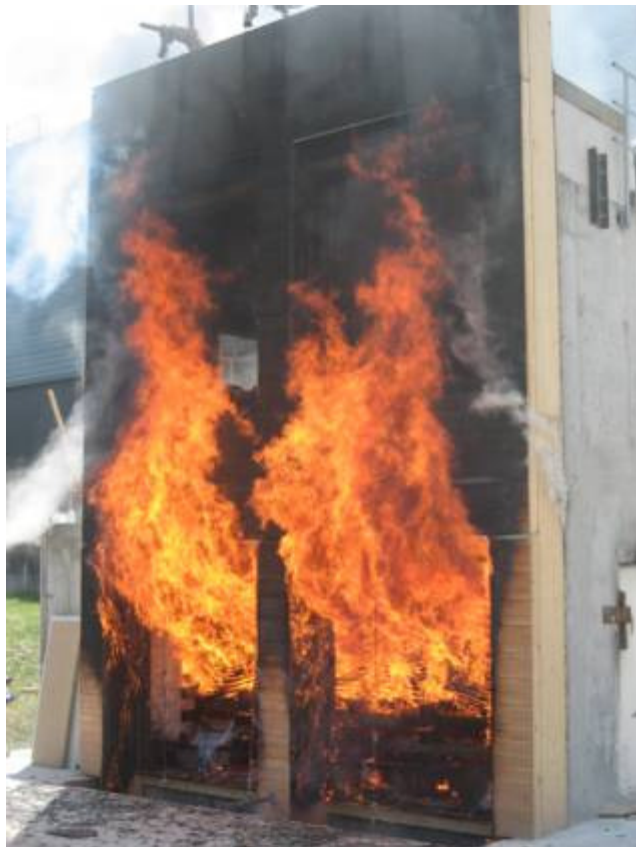
Vue de la façade à t = 5 min 40 sec

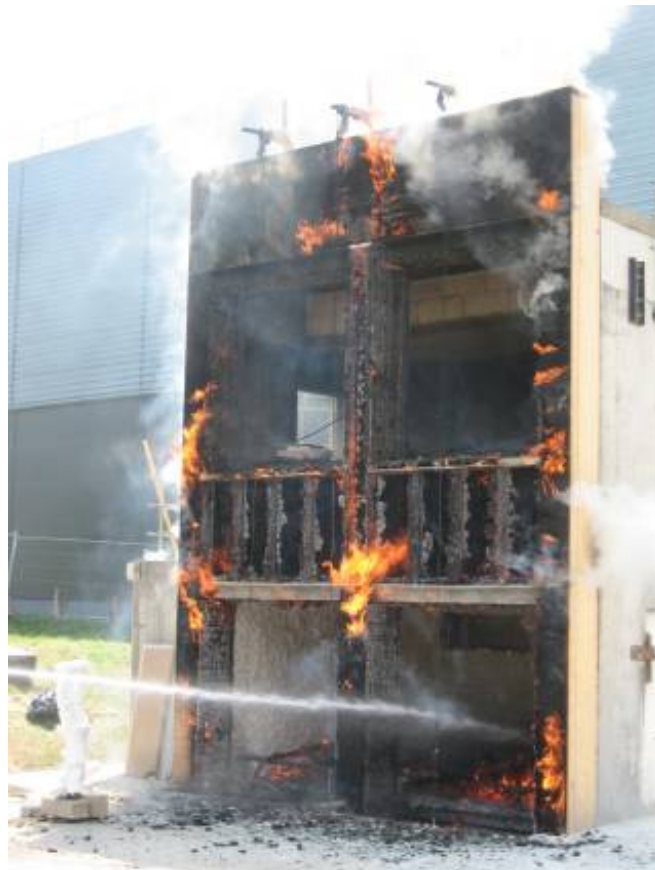
Vue de la façade à t = 30 min, extinction du foyer

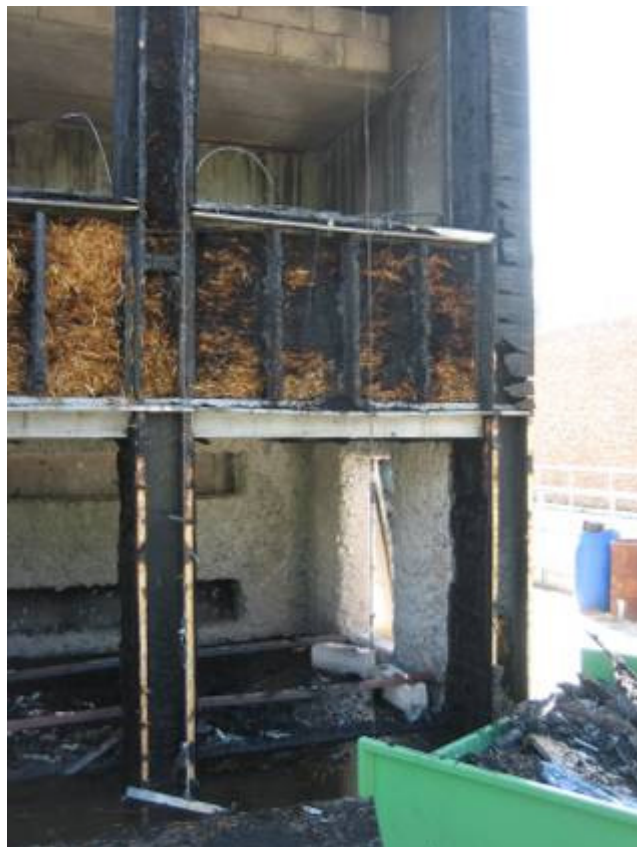
Vue des niveaux N et N+1 (NORD)
